## **LA VULNERABILIDAD DE LA POBLACIÓN TRAS FENÓMENO NATURAL EN LA LOCALIDAD DE SIJÁN, DEPARTAMENTO POMÁN**

**Mascareño Varas**

**Nadia Luisina**

Universidad Nacional de Catamarca- Facultad de Humanidades

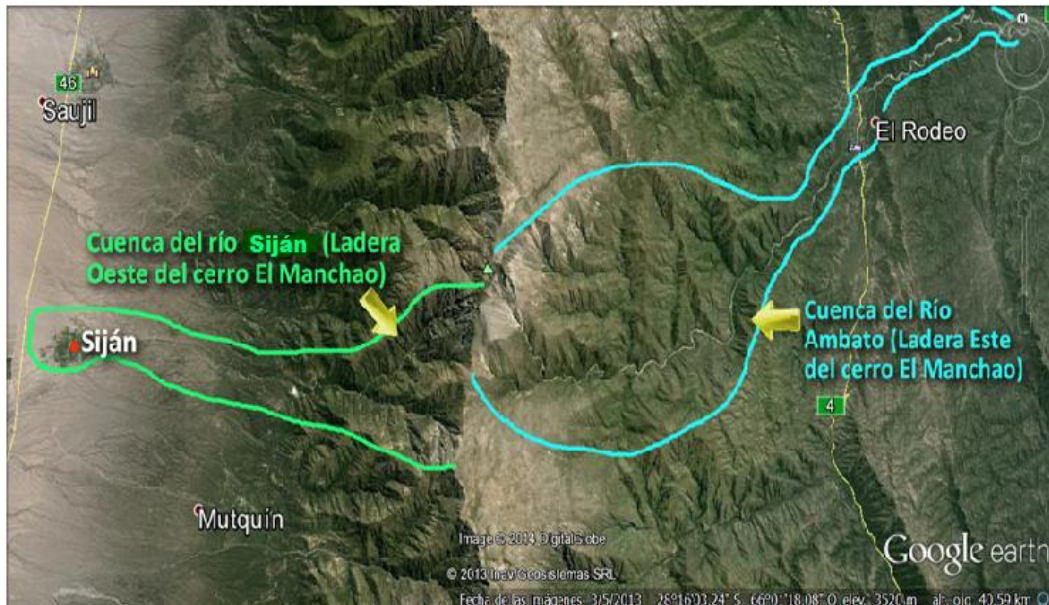
**Imagen Satelital tomada de Google Earth donde se puede observar las cuencas del río Siján**

**y Ambato, naciendo en la cima del cerro El Manchao y dirigiéndose cada uno hacia una ladera distinta.**

Como se puede observar en la imagen satelital anterior, la cuenca del río Ambato es más grande que la del río Siján y tiene mayor cantidad de afluentes que aportan un caudal más grande de agua, por lo que en la imagen se puede notar que el río Ambato es más ancho que el Rincón y el área de su cuenca es mucho mayor, captando así el agua de la lluvia que cae en un radio más grande.

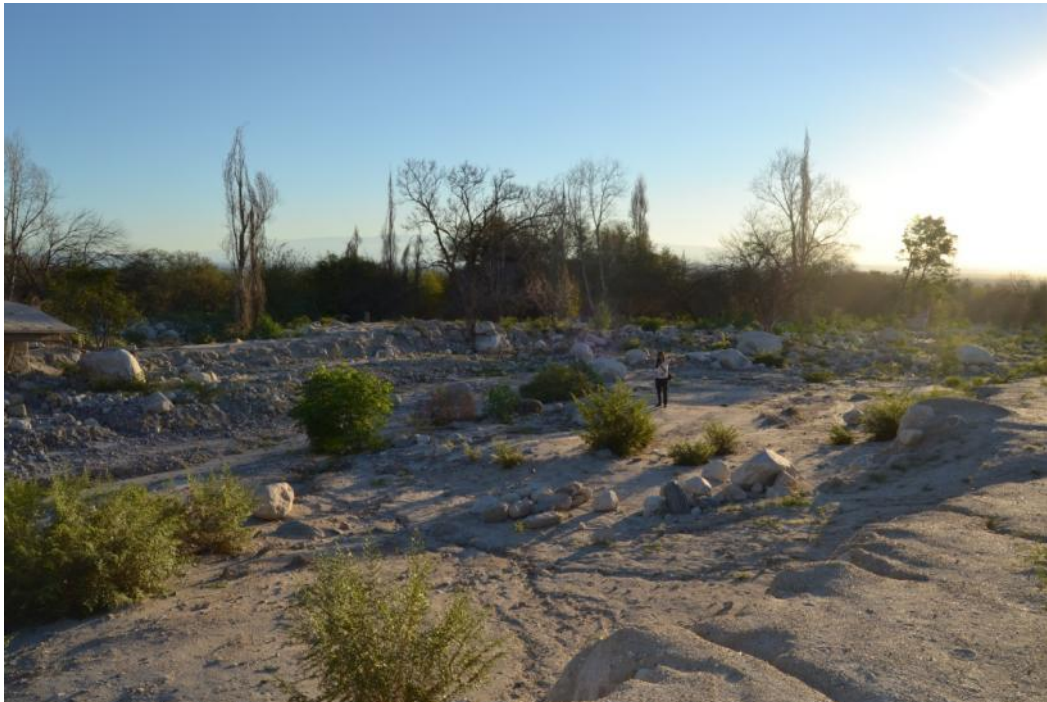
**Imagen N°1: En esta fotografía se puede observar la amplitud que tiene el río Siján. Fecha 2 de Abril del 2015.**

Otros de los factores que complicaron la situación en la zona de Siján son algunas construcciones humanas y el desvío del cauce del río Siján, los cuales desviaron el cauce del río en momentos donde llevaba poca agua, formando meandros artificiales, sin prevenir que en una gran crecida el agua toma fuerza y recupera su cauce original.

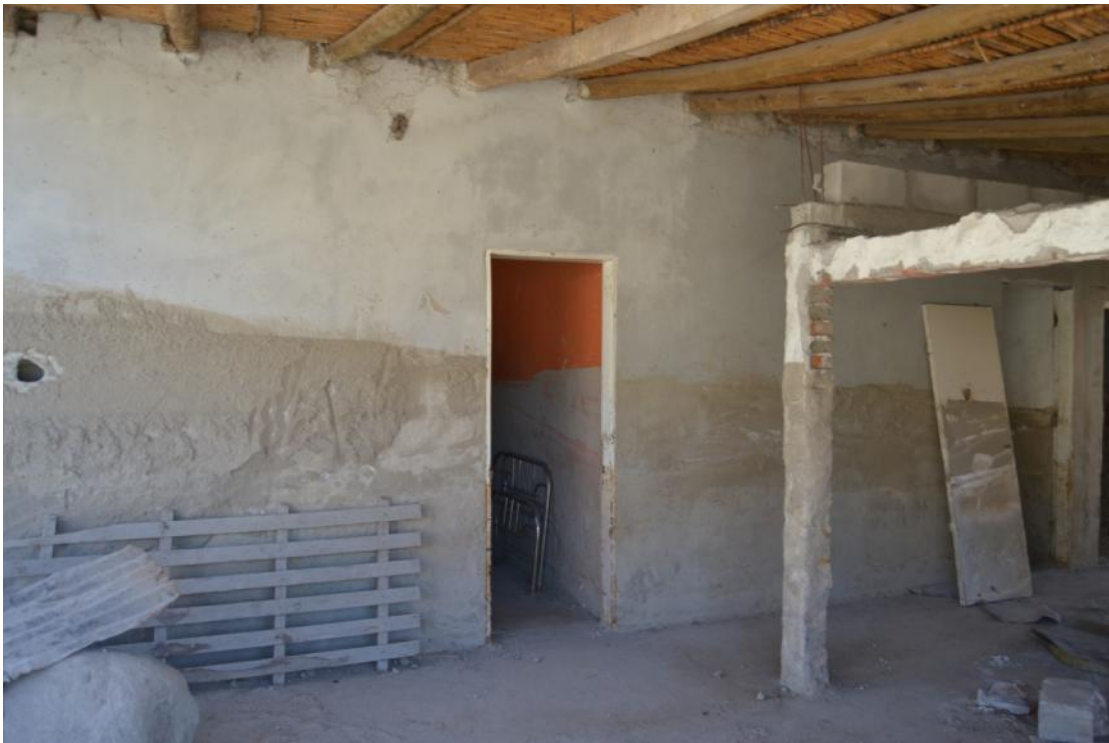
**Imagen N°2: En la fotografía se puede la altura a la que llegó el agua y el material.**

El aluvión del 23/01/2014 ha sido denso, con gran cantidad de material sólido, por lo cual su movimiento hacia las zonas más bajas ha sido relativamente lento. Es un fenómeno recurrente en la región, existiendo evidencias en terreno de hechos similares.

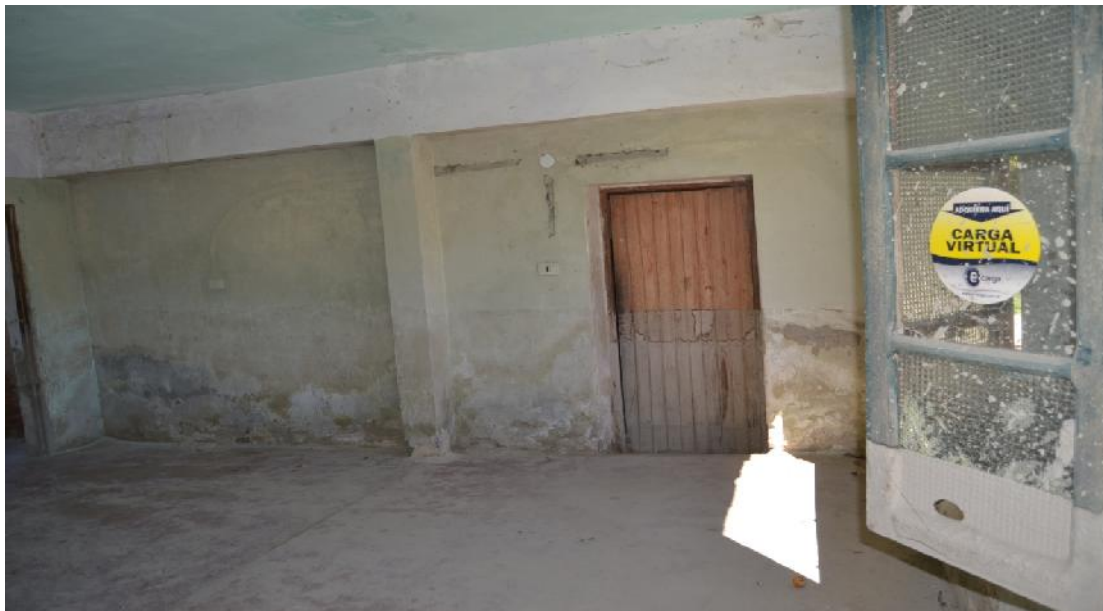
**Imagen N°4:** En la fotografía se puede observar cómo quedó una vivienda ubicada en la calle principal de la localidad.

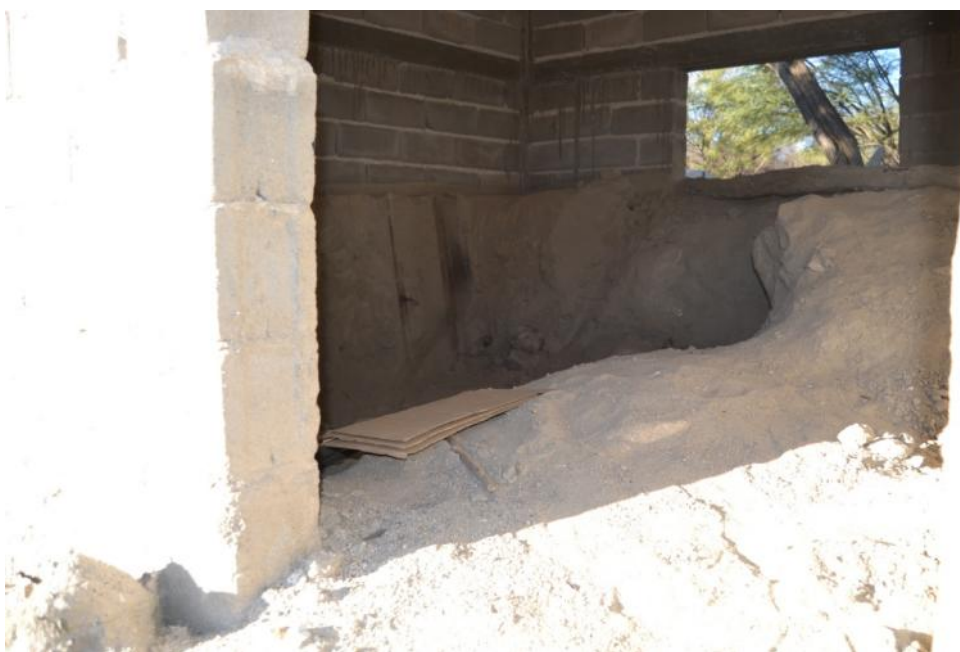
**Imagen N°5:** En esta fotografía se puede observar el material sólido que se depositó en una vivienda localizada en el río Siján.

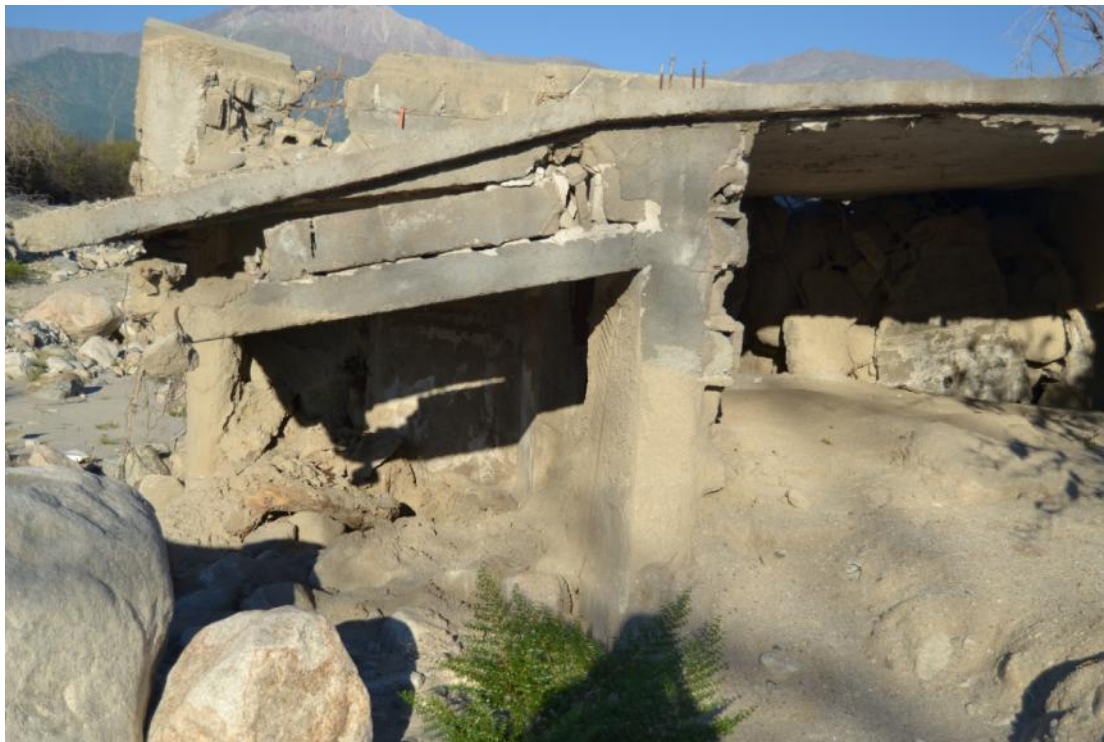
**Imagen N°6: En esta fotografía se puede observar el estado de la vivienda tras el paso del alud, la misma se encontraba sobre la margen derecha del río.**

Mediante el trabajo de campo realizado se pudo observar que las viviendas que estaban asentadas a ambos lados de las márgenes del río, están totalmente inhabitables, ya que las viviendas fueron totalmente tapadas por el barro y así también por el deslizamiento de las piedras, hubo daños totales.

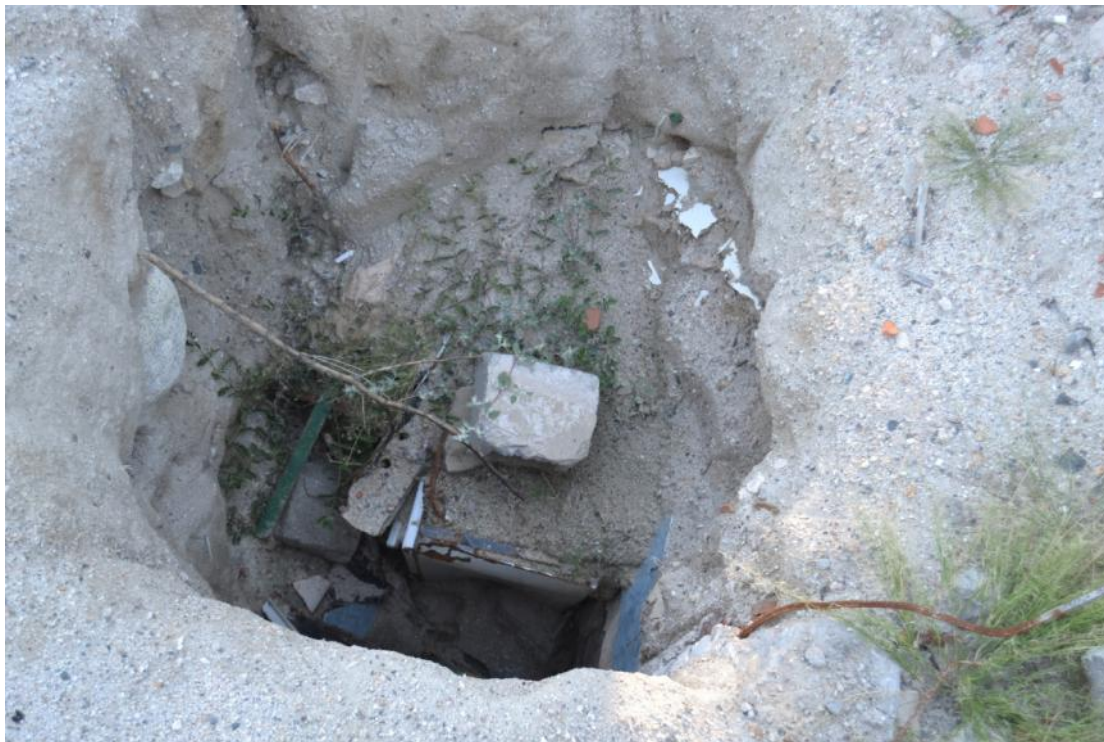
**Imagen N°7: En esta imagen se puede observar una heladera, la cual era parte de una cocina de la vivienda que fue totalmente tapada por el barro. Fecha 2 de Abril del 2015.**

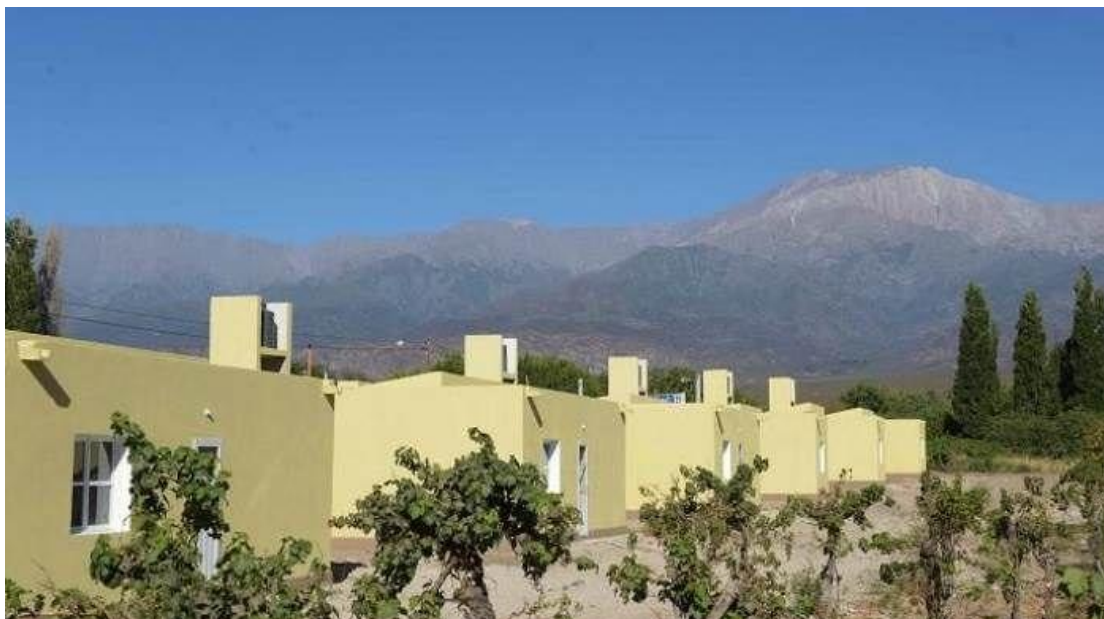
**Imagen N°8: En esta imagen se puede observar las nuevas viviendas que se le entregaron a los pobladores. Fecha 3 de Abril del 2015**

Las personas que sufrieron la pérdida total de su vivienda, recibieron ayuda por parte del gobierno actual. Fueron entregadas 20 viviendas a los damnificados.
